Auszug aus dem Status- und Perspektivcheck der CIMA

Inkl. Leerstandssituation Innenstadt

LEERSTANDSSTECKBRIEFE INNENSTADT

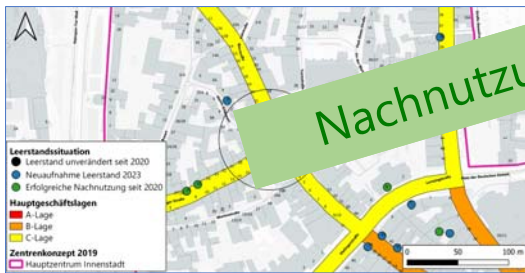
Bierstraße 25

Objekt-Nr.	2023.1
Adresse, Zentrum	Bierstraße 25, Innenstadt
Lage	Altstadt/ Hegertorviertel
Fläche	> 50 qm
Bisherige Nutzung	Einzelhandel (Lillie Royal)

Bewertung Außenwirkung		Empfehlung
Zustand Fassade	<input checked="" type="checkbox"/> guter Zustand <input type="checkbox"/> moderate Modernisierung notwendig <input type="checkbox"/> starke Modernisierungsrückstände	<ul style="list-style-type: none"> Nördlicher Zugangsbereich zur Innenstadt/Altstadt über die Bierstraße Lage in direkter Marktplatznähe, daher gute Vermarktungsmöglichkeit in historischer Altstadt. In guter Lage gelegen, sollte zeitnah eine Einzelhandels- und Dienstleistungsnachnutzung ermöglicht werden. Kurzfristig sollte das Schaufenster durch eine ansprechende Zwischennutzung bespielt werden.
Schaufenster Zahl: 3 % Fassade: 70	<input type="checkbox"/> bodentief <input checked="" type="checkbox"/> max. 50 cm Sockel <input type="checkbox"/> Höherer Sockel	
Barrierefreier Zugang	<input type="checkbox"/> (1 Stufe) <input type="checkbox"/> mehrere Stufen	
Vermarktung	<input type="checkbox"/> Ansprechende Leerstandsdekoration <input type="checkbox"/> Schaufenster zugehängt <input checked="" type="checkbox"/> Keine Dekoration / ist einsehbar <input type="checkbox"/> Professionelle Vermarktung <input type="checkbox"/> Vermarktungsansatz erkennbar <input checked="" type="checkbox"/> Keine Vermarktung

Sonstige	Informationstafel zur Altstadt an der Fassade

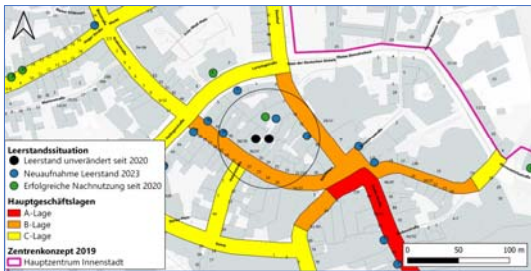
Krahnstraße 36/37 – Theaterpassage

Unverändert seit Erhebung 2020!

Objekt-Nr.	2018.10
Adresse, Zentrum	Krahnstr. 36/37, Innenstadt
Lage	Krahnstraße/Domhof: B-Lage
Fläche	Mehrere Flächen insg. > 300 qm
Bisherige Nutzung	Einzelhandel, Dienstleistungen

Bewertung Außenwirkung	Empfehlung
Zustand Fassade	<input type="checkbox"/> guter Zustand <input checked="" type="checkbox"/> moderate Modernisierung notwendig <input type="checkbox"/> starke Modernisierungsrückstände	<ul style="list-style-type: none"> Die Theaterpassage zwischen Krahnstraße und Domhof (Theater) stellt eine der Osnabrücker Innenstadt-Passagen dar, die wichtige Verbindungen zwischen den Einzelhandelslagen schaffen. Die Theaterpassage ist jedoch baulich in die Jahre gekommen, einige Flächen stehen bereits längerfristig leer. Ein Gesamtkonzept zur Aufwertung der Passage wird empfohlen. Es sollten Erlebnis-Elemente genutzt werden (gezielte Kundenansprache, bspw. Video-Installation o. Events), die die Einzelhandelsnutzungen an den Eingängen ergänzen. Dem Kunden muss deutlich werden, warum er die Passage nutzen soll. Eine durchgängige Laufflage ohne Türen ist zu empfehlen, wenigstens tagsüber. Derzeit stellen die Türen eine zusätzlich Hürde dar, die Passage zu betreten.

Schaufenster Zahl: > 10 % Fassade: 80	<input checked="" type="checkbox"/> bodentief <input type="checkbox"/> max. 50 cm Sockel <input type="checkbox"/> Höherer Sockel	
Barrierefreier Zugang	<input checked="" type="checkbox"/> Optimal: Ebenerdig <input type="checkbox"/> Moderater Investitionsbedarf <input type="checkbox"/> Nicht gegeben: Mehrere Stufen	
Dekoration	<input checked="" type="checkbox"/> Ansprechende Leerstandsdekoration <input type="checkbox"/> Schaufenster zugehängt <input type="checkbox"/> Keine Dekoration / ist einsehbar	
Vermarktung	<input type="checkbox"/> Professionelle Vermarktung <input checked="" type="checkbox"/> Vermarktungsansatz erkennbar <input type="checkbox"/> Keine Vermarktung	
Sonstige	-

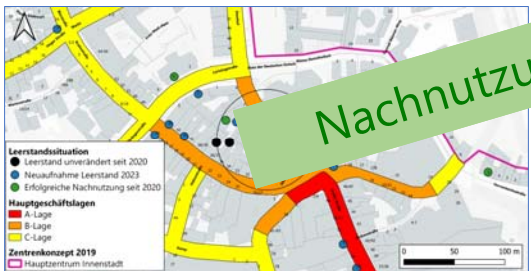
Domhof 8

Objekt-Nr.	2023.5
Adresse, Zentrum	Domhof 8, Innenstadt
Lage	Domhof, Nikolaiert
Fläche	< 100 qm
Bisherige Nutzung	Dienstleistung (Volksbank)

Bewertung Außenwirkung	Empfehlung
Zustand Fassade	<input checked="" type="checkbox"/> guter Zustand <input type="checkbox"/> moderate Modernisierung notwendig <input type="checkbox"/> starke Modernisierungsrückstände	<ul style="list-style-type: none"> Die Theaterpassage zwischen Krahnstraße und Domhof (Theater) stellt eine der Osnabrücker Innenstadt-Passagen dar, die wichtige Verbindungen zwischen den Einzelhandelslagen schaffen. Die Theaterpassage ist jedoch baulich in die Jahre gekommen, einige Flächen stehen bereits längerfristig leer. Das Objekt ist dem Domhof zugewandt, eine Einzelhandelsnutzung ist hier grundsätzlich denkbar. Ein Gesamtkonzept zur Aufwertung der Passage wird empfohlen. Es sollten Erlebnis-Elemente genutzt werden (gezielte Kundenansprache, bspw. Video-Installation o. Events), die die Einzelhandelsnutzungen an den Eingängen ergänzen. Dem Kunden muss deutlich werden, warum er die Passage nutzen soll. Kurzfristig sollte das Schaufenster durch eine ansprechende Zwischennutzung bespielt werden.

Schaufenster Zahl: 3 % Fassade: 80	<input checked="" type="checkbox"/> bodentief <input type="checkbox"/> max. 50 cm Sockel <input type="checkbox"/> Höherer Sockel	
Barrierefreier Zugang	<input checked="" type="checkbox"/> Optimal: Ebenerdig <input type="checkbox"/> Moderater Investitionsbedarf <input type="checkbox"/> Nicht gegeben: Mehrere Stufen	
Dekoration	<input checked="" type="checkbox"/> Ansprechende Leerstandsdekoration <input type="checkbox"/> Schaufenster zugehängt <input type="checkbox"/> Keine Dekoration / ist einsehbar	
Vermarktung	<input type="checkbox"/> Professionelle Vermarktung <input type="checkbox"/> Vermarktungsansatz erkennbar <input checked="" type="checkbox"/> Keine Vermarktung	
Sonstige	Ehem. Schriftzug des Händlers noch vorhanden. Befindet sich am Eingang zur Theaterpassage.

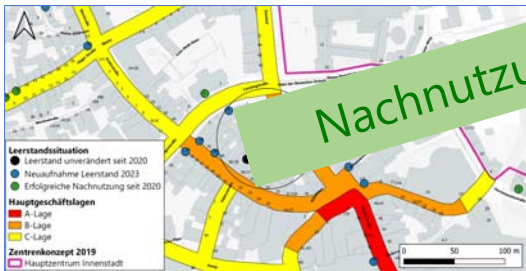
Krahnstr. 36/37

Objekt-Nr.	2023.30
Adresse, Zentrum	Krahnstr. 36/37, Innenstadt
Lage	Theaterpassage
Fläche	> 100 qm
Bisherige Nutzung	Einzelhandel

Bewertung Außenwirkung		Empfehlung
Zustand Fassade	<input checked="" type="checkbox"/> guter Zustand <input type="checkbox"/> moderate Modernisierung notwendig <input type="checkbox"/> starke Modernisierungsrückstände	<ul style="list-style-type: none"> Die Theaterpassage zwischen Krahnstraße und Domhof (Theater) stellt eine der Osnabrücker Innenstadt-Passagen dar, die wichtige Verbindungen zwischen den Einzelhandelslagen schaffen. Die Theaterpassage ist jedoch baulich in die Jahre gekommen, einige Flächen stehen bereits längerfristig leer. Der Leerstand wird durch einen Pop-Up-Store derzeit zwischengenutzt. Die Werbeanlagen des bisherigen Ladenlokals können entfernt und die Immobilie neutral dargestellt werden. Eine durchgängige Lauffläge ohne Türen ist zu empfehlen, wenigstens tagsüber. Derzeit stellen die Türen eine zusätzlich Hürde dar, die Passage zu betreten.
Schaufenster Zahl: durchgehend % Fassade: 90	<input checked="" type="checkbox"/> bodentief <input type="checkbox"/> max. 50 cm Sockel <input type="checkbox"/> Höherer Sockel

Dekoration	<input type="checkbox"/> Ansprechende Leerstandsdekoration <input type="checkbox"/> Schaufenster zugehängt <input checked="" type="checkbox"/> Keine Dekoration / ist einsehbar	
Vermarktung	<input type="checkbox"/> Professionelle Vermarktung <input checked="" type="checkbox"/> Vermarktungsansatz erkennbar <input type="checkbox"/> Keine Vermarktung	
Sonstige	Zwischennutzung durch Pop-Up

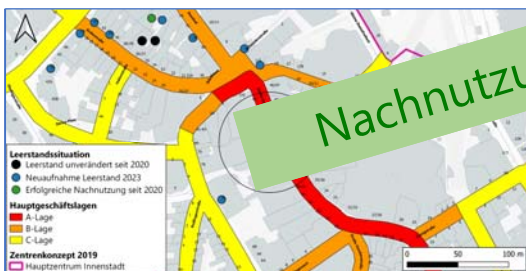
Große Straße 53

Objekt-Nr.	2023.11
Adresse, Zentrum	Große Straße 53, Innenstadt
Lage	Große Straße (1A-Lage)
Fläche	> 500 qm
Bisherige Nutzung	Einzelhandel (Reno)

Bewertung Außenwirkung		Empfehlung
Zustand Fassade	<input checked="" type="checkbox"/> guter Zustand <input type="checkbox"/> moderate Modernisierung notwendig <input type="checkbox"/> starke Modernisierungsrückstände	<ul style="list-style-type: none"> Leerstand liegt in der A-Lage in Nähe zu wichtigen frequenzschaffenden Betrieben, hier sind Leerstände aktiv zu beobachten, um eine negative Auswirkung auf die Umgebung zu vermeiden. Eine Einzelhandelsnutzung ist hier wahrscheinlich, da dieser Bereich hoch frequentiert ist. Die Schaufenster-Leerstands-Gestaltung sollte aufgewertet werden. Eine Nachnutzung als Einzelhandelsbetrieb oder ergänzende (hochwertige) Dienstleistung ist anzustreben. Hierzu finden bereits Renovierungsarbeiten im Objekt statt.
Schaufenster Zahl: 4 % Fassade: 90	<input checked="" type="checkbox"/> bodentief <input type="checkbox"/> max. 50 cm Sockel <input type="checkbox"/> Höherer Sockel

Barrierefreier Zugang	<input type="checkbox"/> Ansprechende Leerstandsdekoration <input type="checkbox"/> Schaufenster zugehängt <input checked="" type="checkbox"/> Keine Dekoration / ist einsehbar	
Vermarktung	<input type="checkbox"/> Professionelle Vermarktung <input type="checkbox"/> Vermarktungsansatz erkennbar <input checked="" type="checkbox"/> Keine Vermarktung	
Sonstige	Renovierungsarbeiten im Innenbereich finden statt.

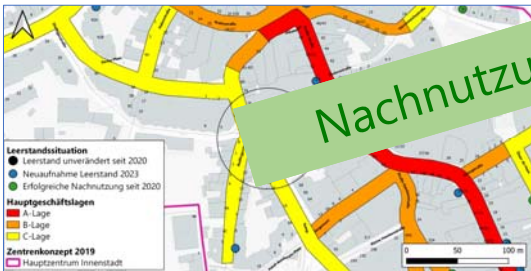
Kamp 76

Objekt-Nr.	2023.26
Adresse, Zentrum	Kamp 76, Innenstadt
Lage	Kamp / Rdlinger Str.
Fläche	> 100 qm
Bisherige Nutzung	Gastronomie (Doma)

Bewertung Außenwirkung	Empfehlung
Zustand Fassade	<input checked="" type="checkbox"/> guter Zustand <input type="checkbox"/> moderate Modernisierung notwendig <input type="checkbox"/> starke Modernisierungsrückstände	<ul style="list-style-type: none"> In rückwärtiger Lage zur A-Lage am Kreuzungsbereich Kamp / Rdlingerstraße gelegen sollte zeitnah eine Einzelhandels- und Dienstleistungsnachnutzung ermöglicht werden. Die Schaufenster-Leerstands-Gestaltung sollte aufgewertet werden. Eine Verhängung der Fenster mit Folie ist zu vermeiden.
Schaufenster Zahl: durchgehend % Fassade: 90	<input checked="" type="checkbox"/> bodentief <input type="checkbox"/> max. 50 cm Sockel <input type="checkbox"/> Höherer Sockel	
Barrierefreiheit	<input type="checkbox"/> mehrere Stufen <input type="checkbox"/> Ansprechende Leerstandsdekoration <input checked="" type="checkbox"/> Schaufenster zugehängt <input type="checkbox"/> Keine Dekoration / ist einsehbar

Vermarktung	<input type="checkbox"/> Professionelle Vermarktung <input type="checkbox"/> Vermarktungsansatz erkennbar <input checked="" type="checkbox"/> Keine Vermarktung	
Sonstige	Ehem. Schild des Betriebes noch vorhanden.	<ul style="list-style-type: none"> Fläche sollte vermarktet und zeitnah nachgenutzt werden. Eine Aufwertung der Leerstandsgestaltung erscheint notwendig.

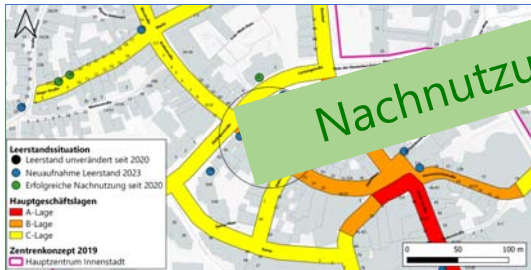
Krahnstr. 41

Objekt-Nr.	2023.31
Adresse, Zentrum	Krahnstr. 41, Innenstadt
Lage	Krahnstraßenviertel
Fläche	> 200 qm
Bisherige Nutzung	Einzelhandel (Leysieffer)

Bewertung Außenwirkung	Empfehlung
Zustand Fassade	<input type="checkbox"/> guter Zustand <input type="checkbox"/> moderate Modernisierung notwendig <input checked="" type="checkbox"/> starke Modernisierungsrückstände	<ul style="list-style-type: none"> In guter Lage in der Krahnstraße gelegen, sollte zeitnah eine Einzelhandelsnachnutzung ermöglicht werden. Sanierung notwendig. Außenfassade sollte schnell angepasst werden. Die Schaufenster-Leerstands-Gestaltung sollte aufgewertet werden.
Schaufenster Zahl: - % Fassade: -	<input type="checkbox"/> bodentief <input type="checkbox"/> max. 50 cm Sockel <input type="checkbox"/> Höherer Sockel	
Barrierefreiheit	<input type="checkbox"/> mehrere Stufen <input type="checkbox"/> Ansprechende Leerstandsdekoration <input type="checkbox"/> Schaufenster zugehängt <input type="checkbox"/> Keine Dekoration / ist einsehbar	
Vermarktung	<input type="checkbox"/> Professionelle Vermarktung <input type="checkbox"/> Vermarktungsansatz erkennbar <input type="checkbox"/> Keine Vermarktung

Sonstige	Fassade erfordert Instandsetzung	<ul style="list-style-type: none"> Eine Vermarktung des Objektes ist bereits gegeben. Anschließend ist eine Sanierung des Objektes erforderlich. Eine Nachnutzung als Einzelhandelsbetrieb oder ergänzende (hochwertige) Dienstleistung ist danach anzustreben.

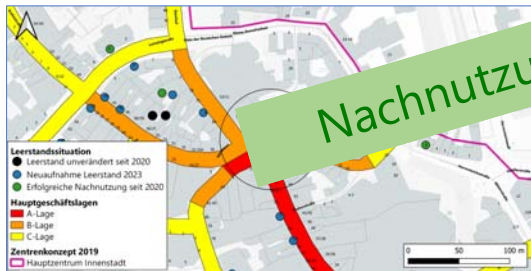
Nikolaioort 1/2

Objekt-Nr.	2023.40
Adresse, Zentrum	Nikolaioort 1/2, Innenstadt
Lage	Nikolaioort/Domhof
Fläche	-
Bisherige Nutzung	Gastronomie (McDonalds)

Bewertung Außenwirkung		Empfehlung
Zustand Fassade	<input checked="" type="checkbox"/> guter Zustand <input type="checkbox"/> moderate Modernisierung notwendig <input type="checkbox"/> starke Modernisierungsrückstände	<ul style="list-style-type: none"> Zentrale Lage in der Innenstadt am Nikolaioort. Hier sind Leerstände aktiv zu beobachten, um eine negative Auswirkung auf die Umgebung zu vermeiden. Einzelhandel oder Gastronomie gut denkbar, zwei Stockwerke als mögliches Hindernis oder Chance für Gastronomiekonzepte. Gesamtkonzept des Platzes ist auf Gastronomie ausgerichtet. Eine gezielte Kundschaftsansprache ist zu befürworten (Was passiert hier, wer ist Ansprechpartner*in?). <p style="color: blue; font-weight: bold;">Eine längere Leerstandsdauer ist in dieser bedeutenden Lage von Osnabrück zu vermeiden. Die Fläche sollte gezielt vermarktet werden.</p>
Schaufenster Zahl: < 10 % Fassade: 70	<input checked="" type="checkbox"/> bodentief <input type="checkbox"/> max. 50 cm Sockel <input type="checkbox"/> Höherer Sockel

Barrierefreiheit	<input type="checkbox"/> mehrere Stufen	
Vermarktung	<input type="checkbox"/> Ansprechende Leerstandsdekoration <input type="checkbox"/> Schaufenster zugehängt <input checked="" type="checkbox"/> Keine Dekoration / ist einsehbar	
Sonstige	<input type="checkbox"/> Professionelle Vermarktung <input type="checkbox"/> Vermarktungsansatz erkennbar <input checked="" type="checkbox"/> Keine Vermarktung

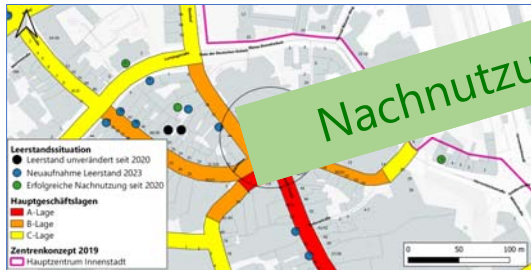
Nikolaioort 1/2

Objekt-Nr.	2023.41
Adresse, Zentrum	Nikolaioort 1/2, Innenstadt
Lage	Nikolaioort/Domhof
Fläche	-
Bisherige Nutzung	Einzelhandel (Vodafone)

Bewertung Außenwirkung		Empfehlung
Zustand Fassade	<input checked="" type="checkbox"/> guter Zustand <input type="checkbox"/> moderate Modernisierung notwendig <input type="checkbox"/> starke Modernisierungsrückstände	<ul style="list-style-type: none"> Zentrale Lage in der Innenstadt am Nikolaioort. Hier sind Leerstände aktiv zu beobachten, um eine negative Auswirkung auf die Umgebung zu vermeiden. Allerdings nicht direkt zum Nikolaioort ausgerichtet, eher in Durchgangspassage gelegen. Nachnutzungschancen für kleinteiligen Einzelhandel, aber auch Dienstleistung und Gastronomie denkbar. <p style="color: blue; font-weight: bold;">Fläche sollte vermarktet und zeitnah nachgenutzt werden. (ggf. auch für Gastronomie).</p>
Schaufenster Zahl: 6 % Fassade: 80	<input checked="" type="checkbox"/> bodentief <input type="checkbox"/> max. 50 cm Sockel <input type="checkbox"/> Höherer Sockel	
Barrierefreiheit	<input type="checkbox"/> mehrere Stufen

Vermarktung	<input type="checkbox"/> Ansprechende Leerstandsdekoration <input checked="" type="checkbox"/> Schaufenster zugehängt <input type="checkbox"/> Keine Dekoration / ist einsehbar	
Sonstige	<input type="checkbox"/> Professionelle Vermarktung <input type="checkbox"/> Vermarktungsansatz erkennbar <input checked="" type="checkbox"/> Keine Vermarktung

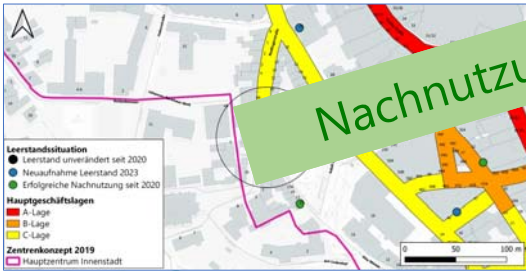
Redlingerstr. 7/8

Objekt-Nr.	2023.43
Adresse, Zentrum	Redlingerstr. 7/8, Innenstadt
Lage	Redlinger Straße
Fläche	< 100 qm
Bisherige Nutzung	Gastronomie (Mellow's)

Bewertung Außenwirkung		Empfehlung
Zustand Fassade	<input checked="" type="checkbox"/> guter Zustand <input type="checkbox"/> moderate Modernisierung notwendig <input type="checkbox"/> starke Modernisierungsrückstände	Am Rande der Innenstadt zwischen Schloss und Große Straße gelegen ist eine Nachnutzung durch Einzelhandel, Dienstleistung oder Gastronomie denkbar. <ul style="list-style-type: none"> Gastronomieschwerpunkt am Adolf-Reichwein-Platz Eine Schaufenster-Zwischennutzung ist anzuraten, um auch in der Übergangszeit Kundenschaft anzusprechen. Fläche sollte vermarktet und zeitnah nachgenutzt werden.
Schaufenster Zahl: 2 % Fassade: 60	<input checked="" type="checkbox"/> bodentief <input type="checkbox"/> max. 50 cm Sockel <input type="checkbox"/> Höherer Sockel	
Barrierefreiheit	<input checked="" type="checkbox"/> mehrere Stufen <input type="checkbox"/> Ansprechende Leerstandsdekoration <input type="checkbox"/> Schaufenster zugehängt <input checked="" type="checkbox"/> Keine Dekoration / ist einsehbar

Vermarktung	<input type="checkbox"/> Professionelle Vermarktung <input type="checkbox"/> Vermarktungsansatz erkennbar <input checked="" type="checkbox"/> Keine Vermarktung	
Sonstige

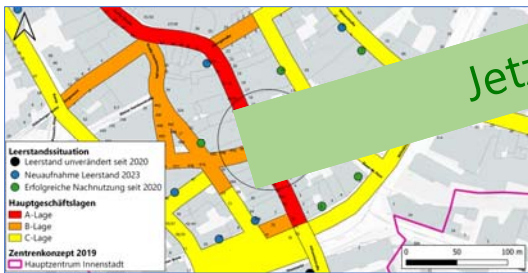
Große Straße 11

Objekt-Nr.	2023.8
Adresse, Zentrum	Große Straße 11, Innenstadt
Lage	Große Straße (1A-Lage)
Fläche	> 200 qm
Bisherige Nutzung	Einzelhandel (Schuhkay)

Bewertung Außenwirkung	Empfehlung
Zustand Fassade	<input checked="" type="checkbox"/> guter Zustand <input type="checkbox"/> moderate Modernisierung notwendig <input type="checkbox"/> starke Modernisierungsrückstände	Leerstand liegt in der A-Lage in Nähe zu wichtigen frequenzschaffenden Betrieben, hier sind Leerstände aktiv zu beobachten, um eine negative Auswirkung auf die Umgebung zu vermeiden. Eine Einzelhandelsnutzung ist hier wahrscheinlich, da dieser Bereich hoch frequentiert ist. Die Schaufenster-Leerstands-Gestaltung sollte aufgewertet werden.
Schaufenster Zahl: 2 % Fassade: 80	<input checked="" type="checkbox"/> bodentief <input type="checkbox"/> max. 50 cm Sockel <input type="checkbox"/> Höherer Sockel	
Barrierefreier Zugang	<input checked="" type="checkbox"/> mehrere Stufen <input type="checkbox"/> entsprechende Leerstandsdekoration <input type="checkbox"/> Schaufenster zugehängt <input checked="" type="checkbox"/> Keine Dekoration / ist einsehbar	Eine Nachnutzung als Einzelhandelsbetrieb oder ergänzende (hochwertige) Dienstleistung ist anzustreben.

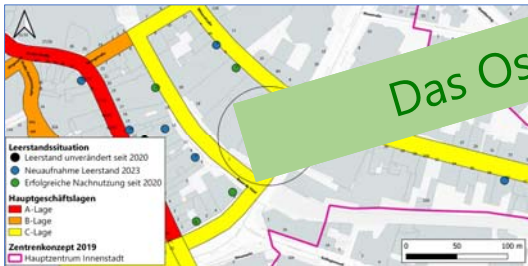
Wittekindstr. 23

Objekt-Nr.	2023.46
Adresse, Zentrum	Wittekindstr. 23, Innenstadt
Lage	Wittekindstr./ Moserstr.
Fläche	-
Bisherige Nutzung	Einzelhandel (Galeria Kaufhof)

Bewertung Außenwirkung	Empfehlung
Zustand Fassade	<input type="checkbox"/> guter Zustand <input type="checkbox"/> moderate Modernisierung notwendig <input checked="" type="checkbox"/> starke Modernisierungsrückstände	<ul style="list-style-type: none"> Markantes Gebäude am Neumarkt/Haseviertel Aufgrund der Lage und der Größe der Gewerbefläche ist es ratsam eine Gesamtstrategie für den Gebäudekomplex zu entwerfen. Eine gezielte Kundschaftsansprache ist zu befürworten (Was passiert hier, wer ist Ansprechpartner*in?). Neue Nutzung ab 2024 bereits beschlossen und erste Mieter des Objektes gefunden (u. a. Universität Osnabrück)
Schaufenster Zahl: - % Fassade: -	<input type="checkbox"/> bodentief <input type="checkbox"/> max. 50 cm Sockel <input type="checkbox"/> Höherer Sockel	
Barrierefreier Zugang	<input checked="" type="checkbox"/> keine Stufen <input type="checkbox"/> entsprechende Leerstandsdekoration <input type="checkbox"/> Schaufenster zugehängt <input type="checkbox"/> Keine Dekoration / ist einsehbar

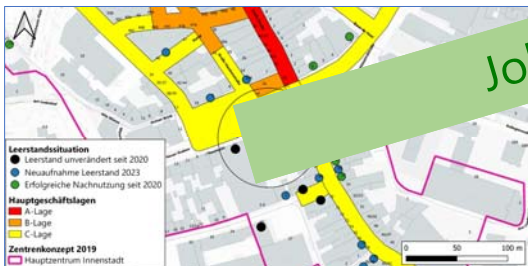
Objekt-Nr.	2018.6
Adresse, Zentrum	Johannisstr. 65, Neumarkt 13+14
Lage	Neumarkt-Quartier
Fläche	> 1.000 qm
Bisherige Nutzung	u.a. Einzelhandel

Bewertung Außenwirkung	Empfehlung
Zustand Fassade	<input type="checkbox"/> guter Zustand <input type="checkbox"/> moderate Modernisierung notwendig <input checked="" type="checkbox"/> starke Modernisierungsrückstände	<ul style="list-style-type: none"> Der Neumarktkomplex ist ein langjähriger, struktureller Leerstand. Eine Empfehlung hierzu leitet sich aus den städtischen Zielsetzungen ab (CIMA 2019: Entwicklung eines gemischt genutzten Quartiers). Ein erhöhtes Augenmerk ist auf die Sauberkeit zu legen, die teilweise nicht gegeben ist. Plakate zu ehemaligen Vorhaben (Oskar-EKZ) sind zu entfernen und eine neue Perspektive aufzubauen. Hierbei ist ein Baustellenmanagement sinnvoll, um dieses Areal für den Kunden ansprechend zu gestalten (Chance: Storytelling, Aussichten und Bürger mitnehmen) Eine Einfügung/Aufwertung für das Stadtbild wird empfohlen. Sofortmaßnahmen sind notwendig!
Schaufenster Zahl: - % Fassade: -	<input type="checkbox"/> bodentief <input type="checkbox"/> max. 50 cm Sockel <input type="checkbox"/> Höherer Sockel

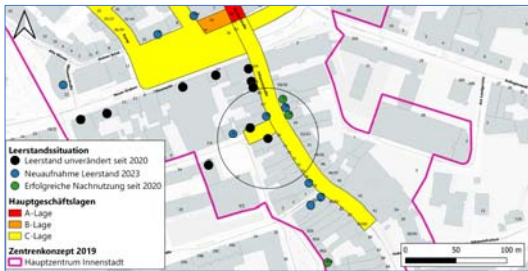
Unverändert seit Erhebung 2020!

Objekt-Nr.	2018.9
Adresse, Zentrum	Johannisstr. 70, Innenstadt
Lage	C-Lage Johannisstraße, Ecke Seminarstraße
Fläche	-
Bisherige Nutzung	-

Bewertung Außenwirkung	Empfehlung
Zustand Fassade	<input type="checkbox"/> guter Zustand <input type="checkbox"/> moderate Modernisierung notwendig <input checked="" type="checkbox"/> starke Modernisierungsrückstände	<ul style="list-style-type: none"> In guter Auflage der Johannisstraße gelegen, sollte zeitnah eine Einzelhandels-Nachnutzung ermöglicht werden. Als notwendige Maßnahmen werden folgende Punkte empfohlen: <ul style="list-style-type: none"> Kontakt mit Eigentümer*in aufnehmen, um eine Aufwertung vorzunehmen ggf. künstlerische (Zwischen-)Gestaltung Aktives Anbieten der Fläche Achten auf Sauberkeit und Beleuchtung <p>Eine Aufwertung der Fläche und des Stadtbildes im Umfeld erscheint zwingend erforderlich.</p>
Schaufenster Zahl: - % Fassade: -	<input type="checkbox"/> bodentief <input type="checkbox"/> max. 50 cm Sockel <input type="checkbox"/> Höherer Sockel	
Barrierefreier Zugang	<input checked="" type="checkbox"/> Optimal: Ebenerdig <input type="checkbox"/> Moderater Investitionsbedarf <input type="checkbox"/> Nicht gegeben: Mehrere Stufen

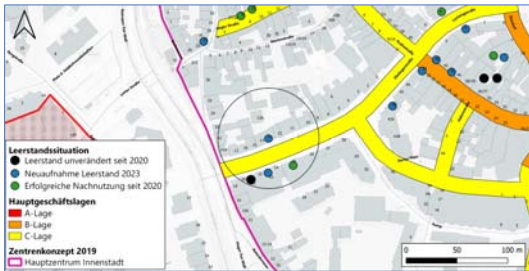
Dielingerstr. 13

Objekt-Nr.	2023.2
Adresse, Zentrum	Dielingerstr. 13, Innenstadt
Lage	Dielingerstraße
Fläche	< 100 qm
Bisherige Nutzung	Dienstleistungen (Kartenwerk)

Bewertung Außenwirkung		Empfehlung
Zustand Fassade	<input type="checkbox"/> guter Zustand <input checked="" type="checkbox"/> moderate Modernisierung notwendig <input type="checkbox"/> starke Modernisierungsrückstände	<ul style="list-style-type: none"> Einzelhandelslage Dielingerstraße Westlicher Eingangsbereich der Innenstadt, direkt angrenzend an der Heger-Tor-Wall Vermehrt Leerstandsproblematik an Randlage Dielingerstraße, ggf. ausbleibende Frequenz Eine Einzelhandelsnutzung ist hier unwahrscheinlich, da dieser Bereich weniger stark von Passanten frequentiert wird. Die Schaufenster-Leerstands-Gestaltung sollte aufgewertet werden. <p>Fläche sollte vermarktet und zeitnah nachgenutzt werden.</p>
Schaufenster Zahl: 2 % Fassade: 80	<input type="checkbox"/> bodentief <input checked="" type="checkbox"/> max. 50 cm Sockel <input type="checkbox"/> Höherer Sockel	
Barrierefreier Zugang	<input type="checkbox"/> Optimal: Ebenerdig <input checked="" type="checkbox"/> Moderater Investitionsbedarf (1 Stufe) <input type="checkbox"/> Nicht gegeben: Mehrere Stufen

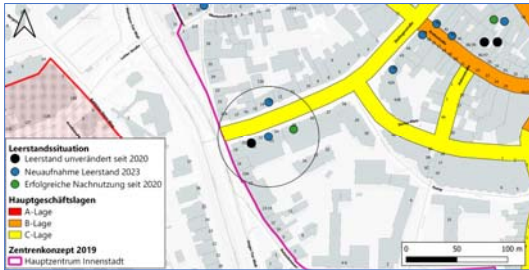
Dielingerstr. 23

Objekt-Nr.	2023.3
Adresse, Zentrum	Dielingerstr. 23, Innenstadt
Lage	Dielingerstraße
Fläche	> 100 qm
Bisherige Nutzung	Gastronomie, inkl. Imbiss (Bella Lounge)

Bewertung Außenwirkung		Empfehlung
Zustand Fassade	<input checked="" type="checkbox"/> guter Zustand <input type="checkbox"/> moderate Modernisierung notwendig <input type="checkbox"/> starke Modernisierungsrückstände	<ul style="list-style-type: none"> Einzelhandelslage Dielingerstraße Westlicher Eingangsbereich der Innenstadt, direkt angrenzend an der Heger-Tor-Wall Vermehrt Leerstandsproblematik an Randlage Dielingerstraße, ggf. ausbleibende Frequenz Eine Einzelhandelsnutzung ist hier unwahrscheinlich, da dieser Bereich weniger stark von Passanten frequentiert wird. Die Schaufenster-Leerstands-Gestaltung sollte aufgewertet werden. <p>Fläche sollte vermarktet und zeitnah nachgenutzt werden.</p>
Schaufenster Zahl: durchgehend % Fassade: 90	<input checked="" type="checkbox"/> bodentief <input type="checkbox"/> max. 50 cm Sockel <input type="checkbox"/> Höherer Sockel	
Barrierefreier Zugang	<input checked="" type="checkbox"/> Optimal: Ebenerdig <input type="checkbox"/> Moderater Investitionsbedarf <input type="checkbox"/> Nicht gegeben: Mehrere Stufen

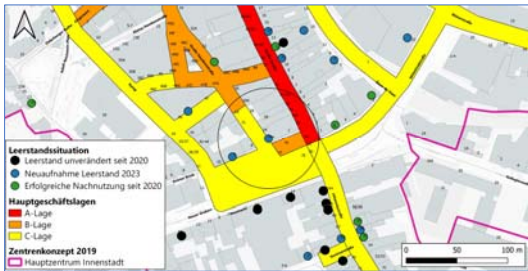
Objekt-Nr.	2023.6
Adresse, Zentrum	Große Hamkenstr. 24A, Innenstadt
Lage	Neumarkt/ Große Str. (rückwärtig)
Fläche	-
Bisherige Nutzung	-

Dekoration	<input type="checkbox"/> Ansprechende Leerstandsdekoration <input type="checkbox"/> Schaufenster zugehängt <input checked="" type="checkbox"/> Keine Dekoration / ist einsehbar	
Vermarktung	<input type="checkbox"/> Professionelle Vermarktung <input type="checkbox"/> Vermarktungsansatz erkennbar <input checked="" type="checkbox"/> Keine Vermarktung	
Sonstige	Schaufenster mit Plakaten behangen und Mangel an Sauberkeit.

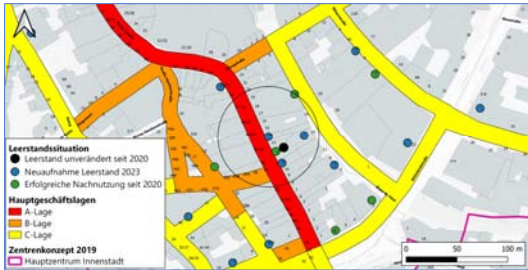
Große Straße 14

Objekt-Nr.	2023.10
Adresse, Zentrum	Große Straße 14, Innenstadt
Lage	Große Straße (IA-Lage)
Fläche	> 50 qm
Bisherige Nutzung	Einzelhandel (Sidestep)

Bewertung Außenwirkung		Empfehlung
Zustand Fassade	<input checked="" type="checkbox"/> guter Zustand <input type="checkbox"/> moderate Modernisierung notwendig <input type="checkbox"/> starke Modernisierungsrückstände	<ul style="list-style-type: none"> Leerstand liegt in der A-Lage in Nähe zu wichtigen frequenzschaffenden Betrieben, hier sind Leerstände aktiv zu beobachten, um eine negative Auswirkung auf die Umgebung zu vermeiden. Eine Einzelhandelsnutzung ist hier wahrscheinlich, da dieser Bereich hoch frequentiert ist. Die Schaufenster-Leerstands-Gestaltung sollte aufgewertet werden. Die Werbeanlagen können entfernt und die Immobilie neutral dargestellt werden. <p>Eine Nachnutzung als Einzelhandelsbetrieb oder ergänzende (hochwertige) Dienstleistung ist anzustreben.</p>
Schaufenster Zahl: 2 % Fassade: 80	<input checked="" type="checkbox"/> bodentief <input type="checkbox"/> max. 50 cm Sockel <input type="checkbox"/> Höherer Sockel

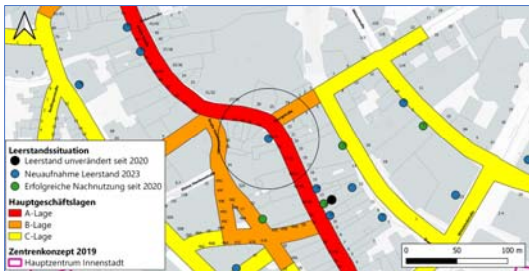
Große Straße 74/75

Objekt-Nr.	2023.13
Adresse, Zentrum	Große Straße 74/75, Innenstadt
Lage	Große Straße (1A-Lage)
Fläche	-
Bisherige Nutzung	Einzelhandel (Vodafone)

Bewertung Außenwirkung	Empfehlung
Zustand Fassade	<input checked="" type="checkbox"/> guter Zustand <input type="checkbox"/> moderate Modernisierung notwendig <input type="checkbox"/> starke Modernisierungsrückstände	<ul style="list-style-type: none"> Leerstand liegt in der A-Lage in Nähe zu wichtigen frequenzschaffenden Betrieben, hier sind Leerstände aktiv zu beobachten, um eine negative Auswirkung auf die Umgebung zu vermeiden. Eine Einzelhandelsnutzung ist hier wahrscheinlich, da dieser Bereich hoch frequentiert ist. Die Schaufenster-Leerstands-Gestaltung sollte aufgewertet werden. Die Werbeanlagen können entfernt und die Immobilie neutral dargestellt werden. Eine gezielte Kundschaftsansprache ist zu beauftragen (Was passiert hier, wer ist Ansprechpartner*in?). <p>Eine Nachnutzung als Einzelhandelsbetrieb oder ergänzende (hochwertige) Dienstleistung ist anzustreben.</p>
Schaufenster Zahl: - % Fassade: -	<input checked="" type="checkbox"/> bodentief <input type="checkbox"/> max. 50 cm Sockel <input type="checkbox"/> Höherer Sockel

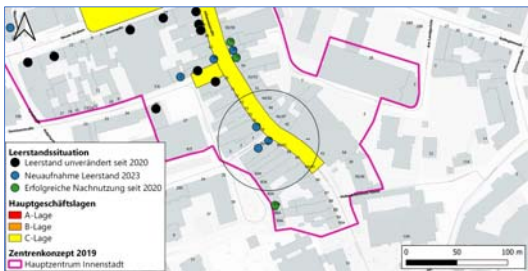
Johannisstr. 79

Objekt-Nr.	2023.24
Adresse, Zentrum	Johannisstraße 79, Innenstadt
Lage	Johannisstraße
Fläche	> 100 qm
Bisherige Nutzung	Gastronomie (Mamma Döner)

Bewertung Außenwirkung	Empfehlung
Zustand Fassade	<input type="checkbox"/> guter Zustand <input checked="" type="checkbox"/> moderate Modernisierung notwendig <input type="checkbox"/> starke Modernisierungsrückstände	<ul style="list-style-type: none"> In guter Laufelage der Johannisstraße gelegen, sollte zeitnah eine Einzelhandels-Nachnutzung ermöglicht werden. Als notwendige Maßnahmen werden folgende Punkte empfohlen: <ul style="list-style-type: none"> Kontakt mit Eigentümer*in aufnehmen, um eine Aufwertung vorzunehmen Aktives Anbieten der Fläche Achten auf Sauberkeit und Beleuchtung <p>Eine Aufwertung der Fläche und des Stadtbildes im Umfeld erscheint erforderlich.</p>
Schaufenster Zahl: 4 % Fassade: 70	<input type="checkbox"/> bodentief <input checked="" type="checkbox"/> max. 50 cm Sockel <input type="checkbox"/> Höherer Sockel	
Barrierefreier Zugang	<input checked="" type="checkbox"/> Optimal: Ebenerdig <input type="checkbox"/> Moderater Investitionsbedarf <input type="checkbox"/> Nicht gegeben: Mehrere Stufen

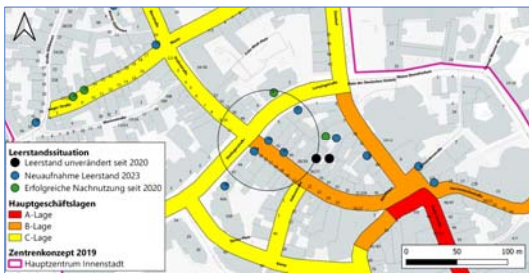
Zwischennutzung
Nov. – Dez. 23

Objekt-Nr.	2023.32
Adresse, Zentrum	Krahnstr. 43, Innenstadt
Lage	Krahnstraßenviertel
Fläche	> 500 qm
Bisherige Nutzung	Einzelhandel (Prelle Shop)

Bewertung Außenwirkung	Empfehlung
Zustand Fassade	<input checked="" type="checkbox"/> guter Zustand <input type="checkbox"/> moderate Modernisierung notwendig <input type="checkbox"/> starke Modernisierungsrückstände	<ul style="list-style-type: none"> In guter Lage in der Krahnstraße gelegen, sollte zeitnah eine Einzelhandelsnachnutzung ermöglicht werden. Die Schaufenster-Leerstands-Gestaltung sollte aufgewertet werden. Die Aufmerksamkeit für die Fläche sollte durch Werbemaßnahmen erhöht werden. Eine Nachnutzung als Einzelhandelsbetrieb oder ergänzende (hochwertige) Dienstleistung ist anzustreben.
Schaufenster Zahl: 2 % Fassade: 50	<input checked="" type="checkbox"/> bodentief <input type="checkbox"/> max. 50 cm Sockel <input type="checkbox"/> Höherer Sockel	
Barrierefreier Zugang	<input checked="" type="checkbox"/> Optimal: Ebenerdig <input type="checkbox"/> Moderater Investitionsbedarf <input type="checkbox"/> Nicht gegeben: Mehrere Stufen

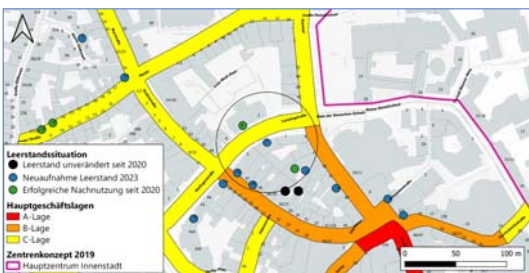
Zwischennutzung
Okt. – Dez. 23

Objekt-Nr.	2023.35
Adresse, Zentrum	Lortzingstr. 3, Innenstadt
Lage	Krahnstraßenviertel/ Domhof
Fläche	260 qm (nach Vermarktungsanzeige)
Bisherige Nutzung	Einzelhandel (Essence)

Bewertung Außenwirkung	Empfehlung
Zustand Fassade	<input checked="" type="checkbox"/> guter Zustand <input type="checkbox"/> moderate Modernisierung notwendig <input type="checkbox"/> starke Modernisierungsrückstände	<ul style="list-style-type: none"> Zentrale Lage in der Innenstadt an der Lortzingstraße und in Nähe zum Platz der Deutschen Einheit. Hier sind Leerstände aktiv zu beobachten, um eine negative Auswirkung auf die Umgebung zu vermeiden. Nachnutzungschancen für kleinteiligen Einzelhandel, aber auch Dienstleistung und Gastronomie denkbar. Moderat frequentierte Lage Einzelhandelsnutzung möglich, Objekt verfügt bereits über einen professionellen Vermarktungsansatz.
Schaufenster Zahl: - % Fassade: -	<input type="checkbox"/> bodentief <input type="checkbox"/> max. 50 cm Sockel <input type="checkbox"/> Höherer Sockel	
Barrierefreier Zugang	<input type="checkbox"/> Optimal: Ebenerdig <input type="checkbox"/> Moderater Investitionsbedarf <input checked="" type="checkbox"/> Nicht gegeben: Mehrere Stufen

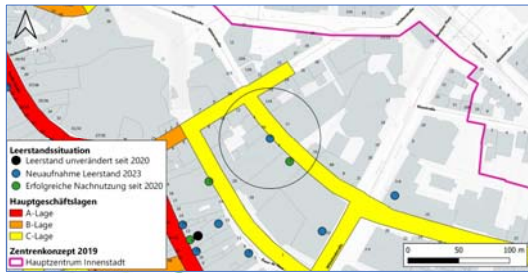
Möserstr. 5/6

Objekt-Nr.	2023.36
Adresse, Zentrum	Möserstr. 5/6, Innenstadt
Lage	Möserstraße
Fläche	< 100 qm
Bisherige Nutzung	-

Bewertung Außenwirkung	Empfehlung
Zustand Fassade	<input checked="" type="checkbox"/> guter Zustand <input type="checkbox"/> moderate Modernisierung notwendig <input type="checkbox"/> starke Modernisierungsrückstände	<ul style="list-style-type: none"> Da sich der Leerstand an der Möserstraße am Ein- bzw. Ausgang der Gutenberg-Passage befindet, ist eine schnelle Nachnutzung ratsam. Die Fläche eignet sich sowohl für Gastronomiebetriebe als auch für Einzelhandels- oder Dienstleistungsnutzungen. Die Schaufensterdekoration sollte in der Zwischenzeit ansprechend gestaltet werden. Ein Vermarktungsansatz ist derzeit noch nicht erkennbar.
Schaufenster Zahl: durchgehend % Fassade: 90	<input checked="" type="checkbox"/> bodentief <input type="checkbox"/> max. 50 cm Sockel <input type="checkbox"/> Höherer Sockel	
Barrierefreier Zugang	<input checked="" type="checkbox"/> Optimal: Ebenerdig <input type="checkbox"/> Moderater Investitionsbedarf <input type="checkbox"/> Nicht gegeben: Mehrere Stufen

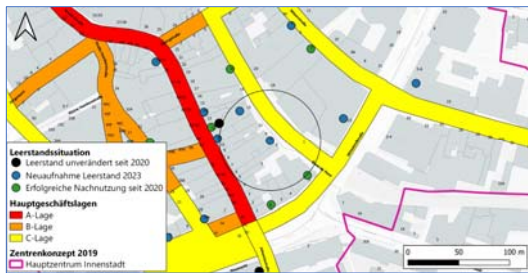
Öwer de Hase 7

Objekt-Nr.	2023.42
Adresse, Zentrum	Öwer de Hase 7, Innenstadt
Lage	Öwer de Hase
Fläche	> 500 m²
Bisherige Nutzung	Einzelhandel (Bioladen Ambrosia & Nektar)

Bewertung Außenwirkung	Empfehlung
Zustand Fassade	<input checked="" type="checkbox"/> guter Zustand <input type="checkbox"/> moderate Modernisierung notwendig <input type="checkbox"/> starke Modernisierungsrückstände	<ul style="list-style-type: none"> Geringe Passantenfrequenz in rückwärtiger Lage zur A-Lage an der Großen Straße. Eine längere Leerstandsdauer ist zu vermeiden. Die Fläche sollte gezielt vermarktet werden. Die Werbeanlagen können entfernt und die Immobilie neutral dargestellt werden. Eine ansprechende Zwischennutzung ist zu empfehlen, um die weitläufigen Schaufenster zu bespielen.
Schaufenster Zahl: 4 % Fassade: 80	<input checked="" type="checkbox"/> bodentief <input type="checkbox"/> max. 50 cm Sockel <input type="checkbox"/> Höherer Sockel	
Barrierefreier Zugang	<input checked="" type="checkbox"/> Optimal: Ebenerdig <input type="checkbox"/> Moderater Investitionsbedarf <input type="checkbox"/> Nicht gegeben: Mehrere Stufen

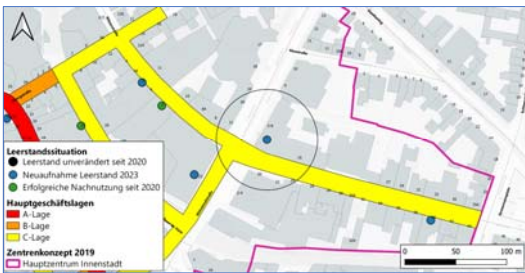
Wittekindstr. 5/8

Objekt-Nr.	2023.45
Adresse, Zentrum	Wittekindstr. 5/8, Innenstadt
Lage	Wittekindstr./Möserstr.
Fläche	bis 5.000 qm (nach Vermarktungsanzeige)
Bisherige Nutzung	Dienstleistung (Postbank Filiale)

Bewertung Außenwirkung	Empfehlung
Zustand Fassade	<input type="checkbox"/> guter Zustand <input type="checkbox"/> moderate Modernisierung notwendig <input checked="" type="checkbox"/> starke Modernisierungsrückstände	<ul style="list-style-type: none"> Markantes Gebäude im Kreuzungsbereich Möserstraße/Wittekindstraße Aufgrund der Lage und der Größe der Gewerbefläche ist es ratsam eine Gesamtstrategie für den Gebäudekomplex zu entwerfen. Eine gezielte Kundschaftsansprache ist zu befürworten (Was passiert hier, wer ist Ansprechpartner*in?). Aufgrund der Flächendimensionierung des Objektes erschwert sich eine Nachnutzung des Objektes bedeutend. Alternative Nutzungen sind zu erwägen.
Schaufenster Zahl: - % Fassade: -	<input checked="" type="checkbox"/> bodentief <input type="checkbox"/> max. 50 cm Sockel <input type="checkbox"/> Höherer Sockel	
Barrierefreier Zugang	<input checked="" type="checkbox"/> Optimal: Ebenerdig <input type="checkbox"/> Moderater Investitionsbedarf <input type="checkbox"/> Nicht gegeben: Mehrere Stufen
